■ KÁZMÉR Miklós<sup>1</sup>

## Degradări cauzate de cutremur la Biserica Sfântul Mihail din Cluj-Napoca

## Földrengés okozta károsodások a kolozsvári Szent Mihály-templomon

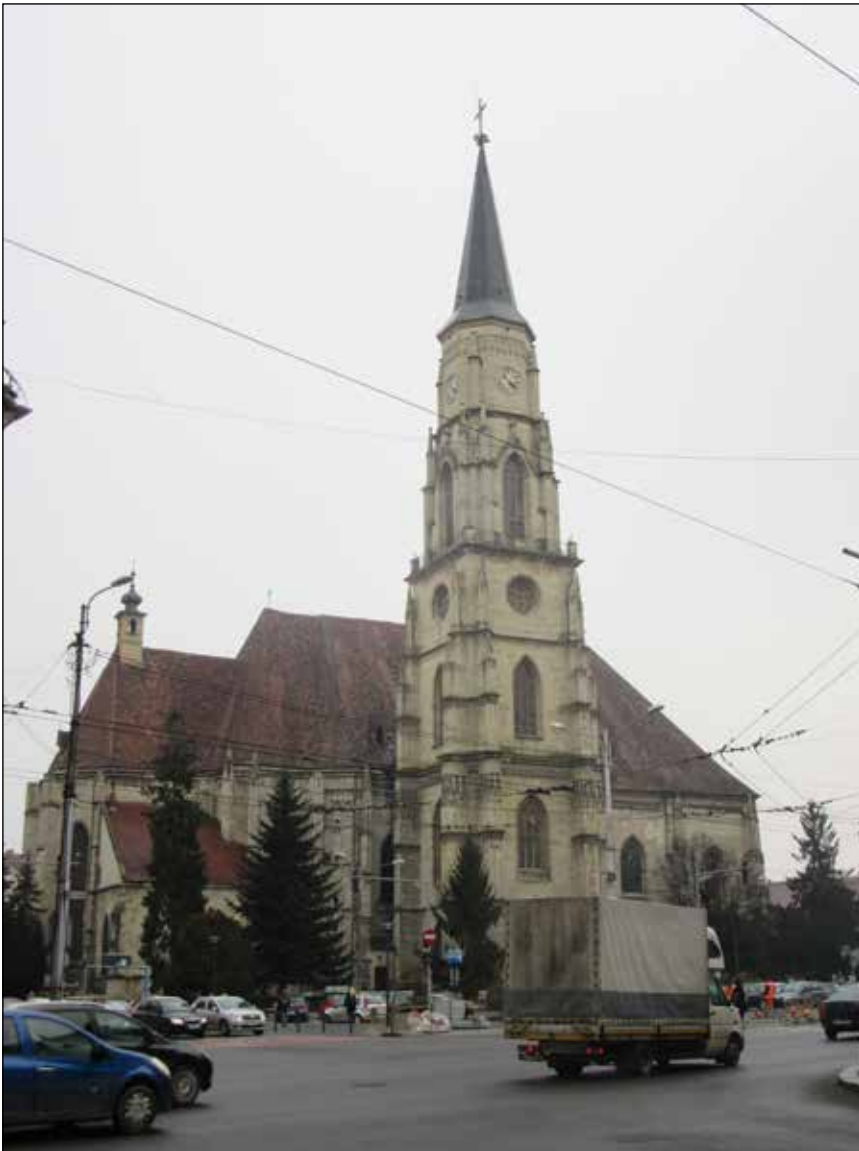
■ **1. kép:** A Szent Mihály-templom Kolozsvár Fő terén. A gótikus fő- és mellékhajók a kései középkorból származnak. Eredeti tornya az 1763-as földrengésben oly mértékben megsérült, hogy le kellett bontani. A ma álló torony a XIX. században épült. Az alatt ábrázolt károsodások jórészt a tetőperem és az ablakok teteje közötti területre korlátozódnak. © KÁZMÉR Miklós

■ **Foto 1.** Biserica Sfântul Mihail din Piața Unirii din Cluj-Napoca. Navele centrale și laterale gotice datează din evul mediu târziu. Turnul original puternic afectat de cutremurul din 1763 a trebuit demolat. Turnul de astăzi a fost construit în secolul al XIX-lea. Degradările prezentate mai jos se regăsesc majoritar pe suprafața pereților dintre partea superioară a ferestrelor și cea a cornișei. © Miklós KÁZMÉR

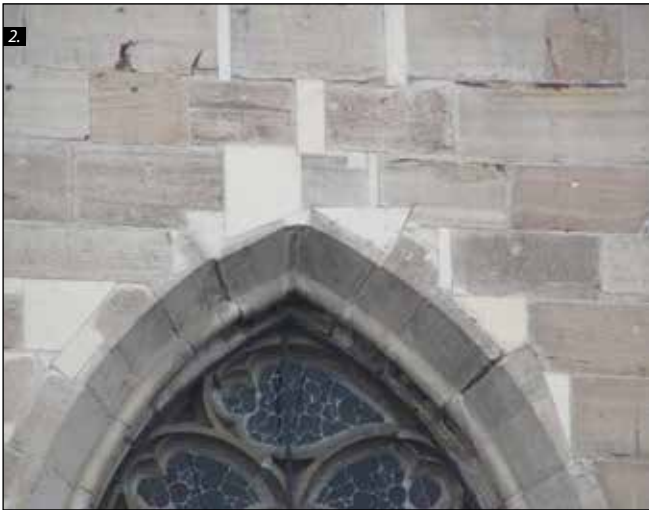
A templom csúcsíves ablakait keretező, szépen faragott kváderek pontos illeszkedése az építő szakma alapvető követelménye. Több ablakban viszont a csúcsív egyes kőtagjai kimozdultak eredeti helyükről, és néhány centiméterrel lejjebb zökkentek (2–3. képek). Ilyen elmozduláshoz az szükséges, hogy az ablakkal szomszédos két falrészlet ismétlődően eltávolodjék egymástól. Ez a jelenség a jelenleg ismert legmegbízhatóbb jelzője

Una dintre cerințele fundamentale ale meseriei de pietrar a fost ca ambrazura ancadramentelor de la ferestrele ogivale să se realizeze, tot în arc ogival, cu zidărie din pietre de talie minuțios potrivite. Însă în cazul mai multor ferestre, unele pietre aferente ogivei s-au deplasat de la locul lor original și s-au lăsat în jos cu câțiva centimetri (foto 2-3). Acest fenomen este semnalul cel mai de încredere al faptului, că o construcție din piatră a fost afectată de un cutremur, și nu din cauza greșelilor de fundare sau vreunui război a suferit degradări (KAMAI & HATZOR 2008).

■ **2. kép:** Egy gótikus ablak csúcsívében bal oldalt egy elem, jobb oldalt három elem néhány centiméternyit lezökkent a fallal párhuzamos síkban ható rázás során. A felső két kősorba illesztett keskeny kőpótlás jelzi a hajdani elcsúszás réseinek a helyét. A fehér kváderkövek restaurálás során kerültek oda, talán erősen töredezett tömbök pótlására. © KÁZMÉR Miklós

■ **Foto 2.** În ambrazura ogivală a ferestrei gotice sunt elemente de piatră – unul pe partea stângă, iar pe partea dreaptă trei – care s-au tasat câțiva centimetri, pe parcursul zguduirii cu efect în planul paralel cu peretele. Completarea de piatră inserată în cele două asize superioare semnaleză rosturile apărute cu ocazia alunecărilor de odinioară. Pietrele de talie albe au fost înzidite în cursul restaurării, probabil în locul pietrelor de talie cu rupturi ample. © Miklós KÁZMÉR

Conform scării de intensitate arheoseismologică elaborată de RODRIGUEZ-PASCUA et alii (2013), cheile de arce tasate indică cutremur cu intensitatea VII, iar pietrele de talie deplasate cutremur cu intensitate

A RODRIGUEZ-PASCUA et alii (2013) által készített archeoszeizmológiai intenzitási skála szerint a lezökkent zárókövek legalább 7-es intenzitású, a szétcsúszott kváderek pedig legalább 9-es intenzitású földrengést jeleznek. Mindkét érték messze meghaladja a Kolozsvár és környékére becsült, kb. 500 évenként visszatérő rengésekre feltételezett 6-os (LEYDECKER et alii 2008), sőt akár csak 5-ös intenzitást (KRONROD et alii 2013). Ez utóbbi az 1977-es vranceai rengés kolozsvári intenzitása. Az ennél lényegesen nagyobb, a Szent Mihály-templom sérüléseit okozó intenzitás azt jelzi, hogy közeli, jelenleg egyelőre ismeretlen epicentrummal kell számolnunk. Ez a tanulmány figyelmeztetés arra nézve, hogy új módszerekkel felismerhetők az eddig rejtve maradt környezeti veszélyforrások. Erdély és egész Románia rendszeres archeoszeizmológiai vizsgálata lehetőségét teremtene épített örökségünk földrengés-veszélyeztetettségének pontosabb megállapítására.

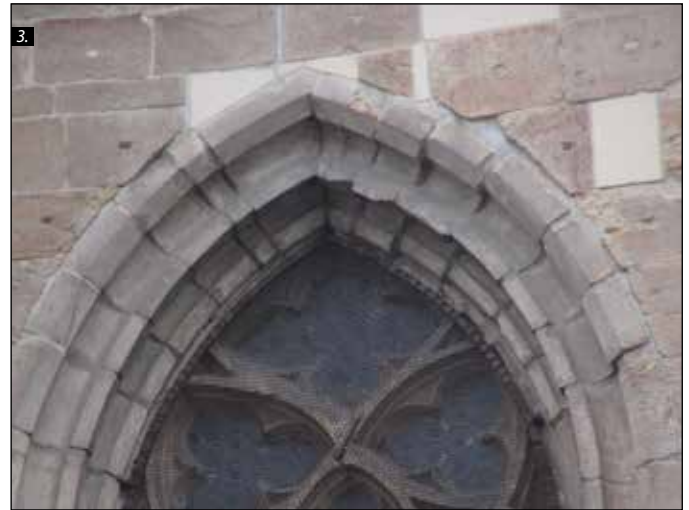
■ **3. kép:** Sorozatban elmozdult kváderek a szentély déli oldalának csúcsíves ablakában. A középső, faragott él ismétlődő csorbulása azt jelzi, hogy a fallal párhuzamos rezgések egymáshoz ütötték a kötömböket. © KÁZMÉR Miklós

■ **Foto 3.** Pietre de talie deplasate în serie la fereastra ogivală din peretele sudic al corului. Ciobitura repetată a muchiei cioplite din mijloc semnaleză că vibrațiile paralele cu peretele au ciocnit blocurile de piatră între ele. © Miklós KÁZMÉR

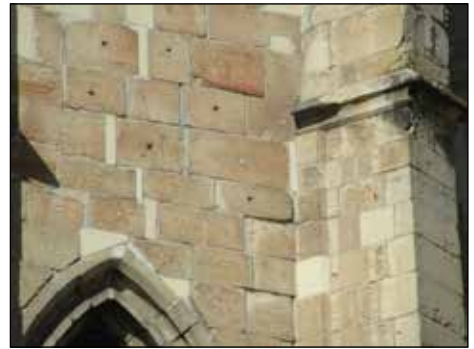
În zona superioară a pereților pe porțiunea dintre ferestre și cornișă astăzi sunt vizibile completări de piatră izbutoare, late chiar de 20 cm, de culoare deschisă (foto 4). Probabil că aceste completări s-au realizat cu ocazia lucrărilor îngrijite de restaurare din anii 1950, în rosturile apărute între pietrele de talie, ca efect al zguduirii seismice.

În peretele sudic al corului unele pietre de talie s-au rotit în jurul propriului ax (foto 4). Acest perete privit în ansamblu este și el torsionat în mică măsură: între cele două contraforturi, partea stângă iese mai în față, iar partea dreaptă este mai retrasă (foto 6).

A falak ablakok és tetőperem közötti részeken ma széles, akár 20 cm-t elérő, feltűnő, világos színű kőpótlások láthatók (4. kép). Ezeket feltehetően az 1950-es évek gondos restaurálása során helyezték be azokba a résekbe, amelyek a szeizmikus rázás hatására egymástól eltávolodott kváderek között jöttek létre.

A szentély déli falában egyes kváderek elfordultak saját tengelyük körül (4. kép). Maga a szentély fala pedig kismértékben elcsavarodott: a két támpillér közötti, bal oldali rész előrébb, a jobb oldali rész hátrébb került (6. kép).

■ **4. kép:** A fal síkjával párhuzamos rengés hatására egymástól eltávolodott kváderek közeit keskeny kőcsikkokkal töltötték ki a restaurálás során. A támpillérral szomszédos egyik tömb kismértékben elfordult: jobboldali széle néhány centiméterrel közelebb került a szemlélőhöz. © KÁZMÉR Miklós

■ **Foto 4.** Rosturile dintre pietrele de talie deplasate apărute ca efect al vibrațiilor paralele cu planul peretelui cu ocazia restaurării au fost umplute cu fâșii înguste de piatră. Un bloc de piatră din vecinătatea contrafortului s-a rotit în mică măsură: marginea dreaptă a ajuns cu câțiva centimetri mai aproape de marginea dreaptă a ieșit din planul peretelui cu câțiva centimetri. © Miklós KÁZMÉR

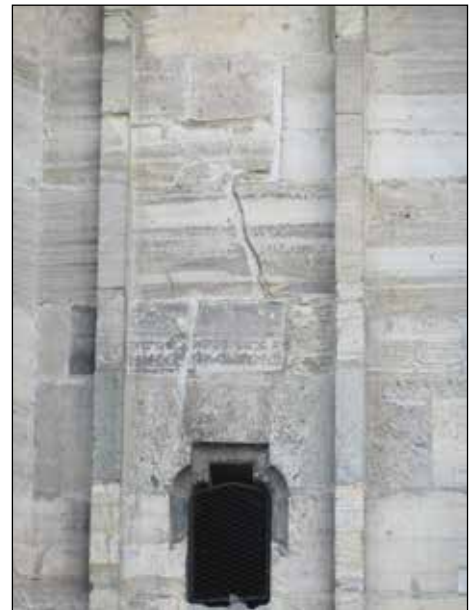
Nu sunt unice nici acele pietre de talie care sunt fracturate pe verticală, apoi cele două părți s-au și îndepărtat între ele (foto 5). Astfel de ruptură apare la acțiunea componentei verticale a forței valurilor de cutremure, vibrând asizele de piatră de deasupra, iar îndepărtarea elementelor este urmarea vibrațiilor generate de componenta orizontală a aceleiași forțe.

Nem egy kváderkövet függőleges hasadás szel ketté, amely mentén a két fél egymástól el is távolodott (5. kép). Ilyen törés a földrengéshullámok függőleges komponensének hatására, a fölötté lévő kősorok függőleges vibrációjára jön létre, az eltávolodás pedig a vízszintes komponensek kiváltotta rezgés következménye.

■ **5. kép:** Közel függőlegesen eltört és szétcsúszott kváderek a déli mellékhajó falába illesztett lépcsőház ablaka fölött. © KÁZMÉR Miklós

■ **Foto 5.** Pietre de talie cu ruptură aproape verticală și pietre de talie deplasate aflate deasupra ferestrei casei de scară amplasată în peretele navei laterale sudice. © Miklós KÁZMÉR

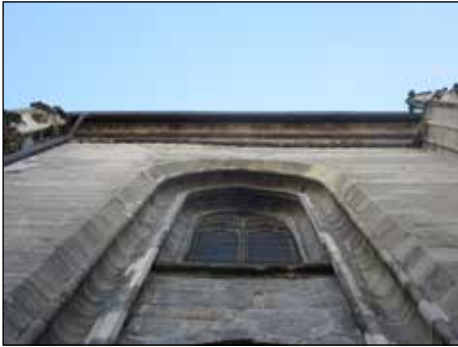
- **6. kép:** Csavarási deformáció az apszis déli falában. Az ablak fölötti rész bal oldala legalább 10 centiméterrel közelebb került a szemlélőhöz, mint a jobb oldal. © KÁZMÉR Miklós
- **Foto 6.** Deformare de rotire în peretele sudic al absidei. Partea dreaptă a zonei de deasupra ferestrei este proeminentă cu cel puțin 10 centimetrii, decât partea dreaptă. © Miklós KÁZMÉR
