## Degradări cauzate de cutremur la Biserica Sfântul Mihail din Cluj-Napoca

## ■ KÁZMÉR Miklós<sup>1</sup>

# Földrengés okozta károsodások a kolozsvári Szent Mihály-templomon

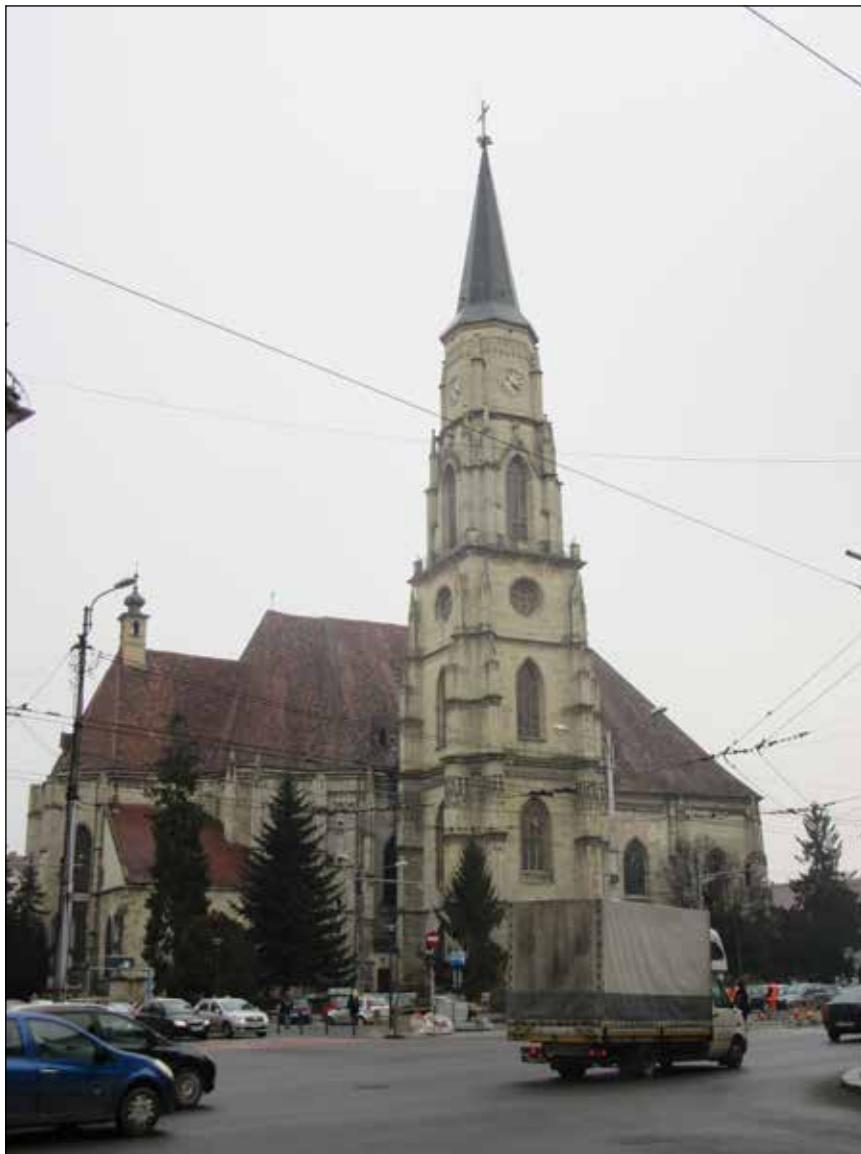
■ **1. kép:** A Szent Mihály-templom Kolozsvár Fő terén. A gótikus fő- és mellékhajók a kései középkorból származnak. Eredeti tornya az 1763-as földrengésben oly mértékben megsérült, hogy le kellett bontani. A ma álló torony a XIX. században épült. Az alant ábrázolt károsodások jórészt a tetőperem és az ablakok teteje közötti területre korlátozódnak. © KÁZMÉR Miklós

■ **Foto 1.** Biserica Sfântul Mihail din Piața Unirii din Cluj-Napoca. Navele centrale și laterale gotice datează din evul mediu târziu. Turnul original puternic afectat de cutremurul din 1763 a trebuit demolat. Turnul de astăzi a fost construit în secolul al XIX-lea. Degradările prezентate mai jos se regăsesc majoritar pe suprafața perețiilor dintre partea superioară a ferestrelor și cea a cornișei. © Miklós KÁZMÉR

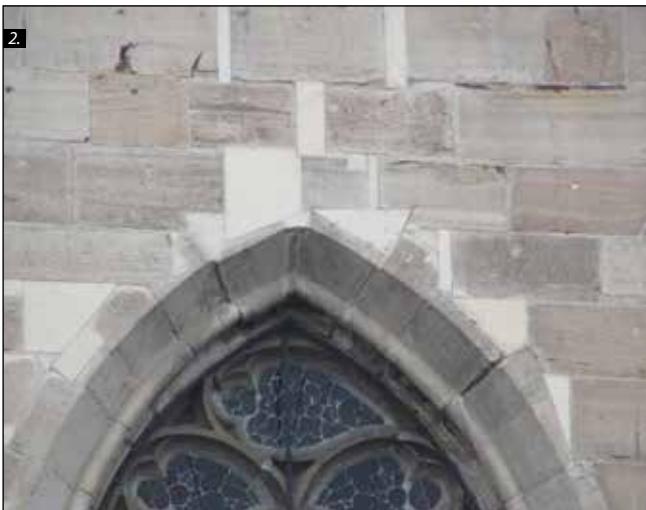
A templom csúcsíves ablakait keretező, szépen faragott kvádereket pontos illeszkedése az építő szakma alapvető követelménye. Több ablakban viszont a csúcsív egyes kőtagjai kimozdultak eredeti helyükön, és néhány centiméterrel lejjebb zökkentek (2–3. képek). Ilyen elmozduláshoz az szükséges, hogy az ablakkal szomszédos két falfalrészlet ismétlődően eltávolodjék egymástól. Ez a jelenség a jelenleg ismert legmegbízhatóbb jelzője

Una dintre cerințele fundamentale ale meseriei de pietrar a fost ca ambrăzura ancadramantelor de la ferestrele ogivale să se realizeze, tot în arc ogival, cu zidărie din pietre de talie minuțios potrivite. Însă în cazul mai multor ferestre, unele pietre aferente ogivei s-au deplasat de la locul lor original și s-au lăsat în jos cu câțiva centimetri (foto 2-3). Acest fenomen este semnalul cel mai de încredere al faptului, că o construcție din piatră a fost afectată de un cutremur, și nu din cauza greșelilor de fundare sau vreunui război a suferit degradări (KAMAI & HATZOR 2008).

**2. Kép:** Egy gótikus ablak csúcsívében bal oldalt egy elem, jobb oldalt három elem néhány centiméternyit lezökkent a fallal párhuzamos síkban ható rázsás során. A felső két kősorba illesztett keskeny kópoltás jelzi a hajdani elcsúszás réseinek a helyét. A fehér kváderkövek restaurálás során kerültek oda, talán erősen töredézett tömbök pótlására. © KÁZMÉR Miklós

**Foto 2.** În ambrăzura ogivală a ferestrei gotice sunt elemente de piatră – unul pe partea stângă, iar pe partea dreaptă trei – care s-au tasat câțiva centimetri, pe parcursul zguduirii cu efect în planul paralel cu peretele. Completarea de piatră inserată în cele două asize superioare semnalează rosturile apărute cu ocazia alunecărilor de ordinioară. Pietrele de talie albe au fost înzidite în cursul restaurării, probabil în locul pietrelor de talie cu rupturi ample. © Miklós KÁZMÉR

Conform scării de intensitate arheoseismologică elaborată de RODRIGUEZ-PASCUA et alii (2013), cheile de arce tasate indică cutremur cu intensitatea VII, iar pietrele de talie deplasate cutremur cu intensitate

A RODRIGUEZ-PASCUA et alii (2013) által készített archeoszeizmológiai intenzitási skála szerint a lezökkent zárókövek legalább 7-es intenzitású, a szétsúszott kváderek pedig legalább 9-es intenzitású földrengést jeleznek. Mindkét érték messze meghaladja a Kolozsvár és környékére becsült, kb. 500 évenként visszatérő rengésekre feltételezett 6-os (LEYDECKER et alii 2008), sőt akár csak 5-ös intenzitást (KRONROD et alii 2013). Ez utóbbi az 1977-es vranceai rengés kolozsvári intenzitása. Az ennél lényegesen nagyobb, a Szent Mihály-templom sérüléseit okozó intenzitás azt jelzi, hogy közel, jelenleg egyelőre ismeretlen epicentrummal kell számolnunk. Ez a tanulmány figyelmeztetés arra nézve, hogy új módszerekkel felismerhetők az eddig rejte maradt környezeti veszélyforrások. Erdély és egész Románia rendszeres archeoszeizmológiai vizsgálata lehetőséget teremtene épített örökségünk földrengés-veszélyeztetettségének pontosabb megállapítására.

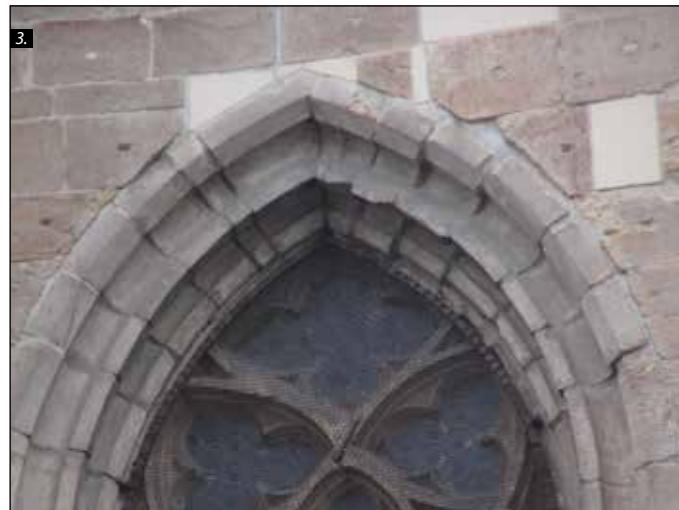
**3. Kép:** Sorozatban elmozdult kváderek a szentély déli oldalának csúcsíves ablakában. A középső, faragott él ismétlődő csorbulása azt jelzi, hogy a fallal párhuzamos rezgések egymáshoz ütötték a kőtömböket. © KÁZMÉR Miklós

**Foto 3.** Pietre de talie deplasate în serie la fereastra ogivală din peretele sudic al corului. Ciobitura repetată a muchiei cioplite din mijloc semnalează că vibrăriile paralele cu peretele au ciocnit blocurile de piatră între ele. © Miklós KÁZMÉR

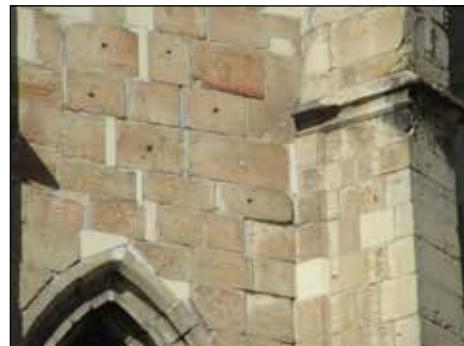
În zona superioară a perețiilor pe portiunea dintre ferestre și cornișă astăzi sunt vizibile completări de piatră izbitoare, late chiar de 20 cm, de culoare deschisă (foto 4). Probabil că aceste completări s-au realizat cu ocazia lucrărilor îngrijite de restaurare din anii 1950, în rosturile apărute între pietrele de talie, ca efect al zguduirii seismice.

În peretele sudic al corului unele pietre de talie s-au rotit în jurul propriului ax (foto 4). Acest perete privit în ansamblu este și el torsionat în mică măsură: între cele două contraforturi, partea stângă ieșe mai în față, iar partea dreaptă este mai retrasă (foto 6).

A falak ablakok és tetőperem közötti részeiken ma széles, akár 20 cm-t elérő, feltűnő, világos színű kópoltások láthatók (4. kép). Ezeket feltehetően az 1950-es évek gondos restaurálása során helyezték be azokba a résekre, amelyek a szeizmikus rázsás hatására egymástól eltávolodott kváderek között jöttek létre.

A szentély déli falában egyes kváderek elfordultak saját tengelyük körül (4. kép). Maga a szentély fala pedig kismértékben elcsavarodott: a két támpillér közötti, bal oldali rész előrébb, a jobb oldali rész hátrébb került (6. kép).

**4. kép:** A fal síkjával párhuzamos rengés hatására egymástól eltávolodott kváderkövek között keskeny köcsökkel töltötték ki a restaurálás során. A támpillérrrel szomszédos egyik tömb kismértékben elfordult: jobboldali széle néhány centiméterrel közelebb került a szemlélhöz. © KÁZMÉR Miklós

**Foto 4.** Rosturile dintre pietrele de talie deplasate apărute ca efect al vibrațiilor paralele cu planul peretelui cu ocazia restaurării au fost umplute cu fâșii înguste de piatră. Un bloc de piatră din vecinătatea contrafortului s-a rotit în mică măsură: marginea dreaptă a ajuns cu câțiva centimetri mai aproape de marginea dreaptă a iesit din planul peretelui cu câțiva centimetri. © Miklós KÁZMÉR

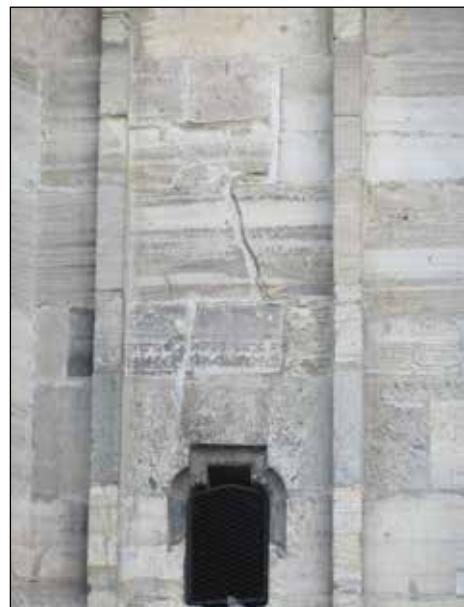
Nu sunt unice nici acele pietre de talie care sunt fracturate pe verticală, apoi cele două părți s-au și îndepărțat între ele (foto 5). Astfel de ruptură apare la acțiunea componentei verticale a forței valurilor de cutremure, vibrând asizele de piatră de deasupra, iar îndepărțarea elementelor este urmarea vibrațiilor generate de componenta orizontală a aceleiași forțe.

Nem egy kváderkövet függőleges hasadás szel ketté, amely mentén a két fél egymástól el is távolodott (5. kép). Ilyen törés a földrengéshullámok függőleges komponensének hatására, a fölötté lévő kősorok függőleges vibrációjára jön létre, az eltávolodás pedig a vízszintes komponensek kiváltotta rezgés következménye.

**5. kép:** Közel függőlegesen eltört és szétsúszott kváderkövek a déli mellékhajó falába illesztett lépcsőház ablaka fölött. © KÁZMÉR Miklós

**Foto 5.** Pietre de talie cu ruptură aproape verticală și pietre de talie deplasate aflate deasupra ferestrei casei de scară amplasată în peretele navei laterale sudice. © Miklós KÁZMÉR

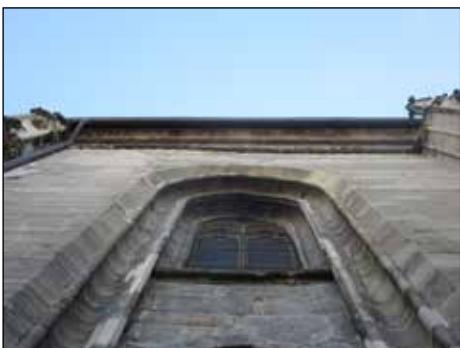
- **6. kép:** Csavarási deformáció az apszis déli falában. Az ablak fölötti rész bal oldala legalább 10 centiméterrel közelebb került a szemlélőhöz, mint a jobb oldal. © KÁZMÉR Miklós
- **Foto 6.** Deformare de rotire în peretele sudic al absidei. Partea dreaptă a zonei de deasupra ferestrei este proeminentă cu cel puțin 10 centimetrii, decât partea dreaptă. © Miklós KÁZMÉR
