Földrengés nyomai a kalotaszegi Magyargyerőmonostor református templomán

Evidence for earthquake damage in the Calvinist church of Mănăstireni (Magyargyerőmonostor, Romania)

KÁZMÉR Miklós¹, KOVÁCS Attila²

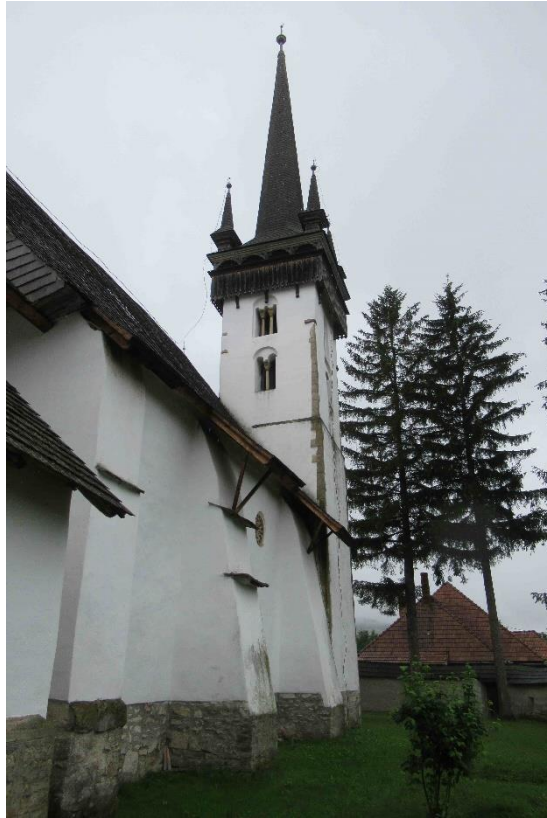
1. ábra

A templom körüljárásakor az első feltűnő bélyeg a román stílusú hajó északi oldalán a három vaskos támpillér volt (1. ábra).

A templom északkeletről nézve. A románkori hajó északi fala erősen kifelé dől, három támpillér stabilizálja. Archeoszeizmológiai Adatbázis (ADB) fénykép #3123.

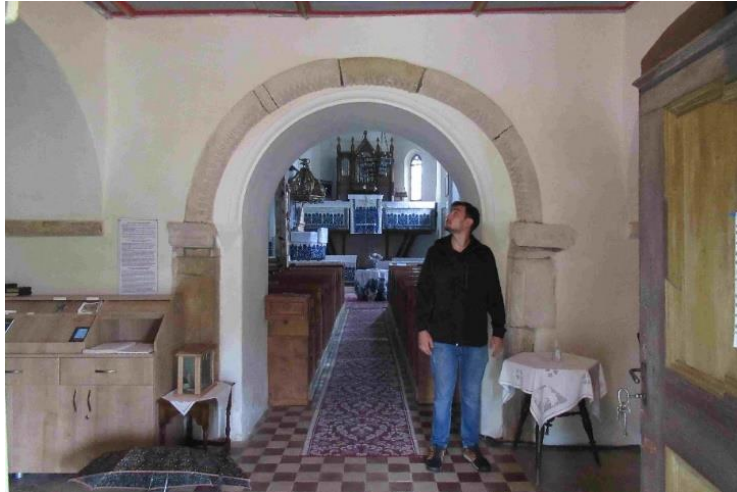
3. ábra

Megrogyott ív. A két torony által közrefogott előcsarnokból a hajóba vezető bejáratot dupla kőkeret szegélyezi. Weisz (2012) szerint ezt – rendetlen összeillesztése alapján – másodlagosan használták fel. Véleményünk szerint ez a fogazott ív eredeti helyén van, azonban a déli torony megsemmisülésekor ez az ív is megrogyott. A két konzol a rázkódások során kismértékben eltávolodott egymástól, és ez elegendő volt ahhoz, hogy az eredetileg pontosan illesztett ívtagok – a fölöttük lévő fallal együtt – lejjebb csússzanak (3. ábra). Közöttük háromszög alakú rés keletkezett, melyet most habarcskitöltés takar (4. ábra). Ez a jelenség az ívek tönkremenetelének tipikus esete [6]. Hasonló módon rogyott meg az előcsarnokot határoló északi boltív; ennek részleteit a vakolat eltakarja.

Az előcsarnokból a hajóba nyíló átjárót keretező, eredetileg félkörös ív megrogyott kőtagjai.
ADB #3052

Kváderköveket átharántoló repedések legalább VII-es intenzitású rengés folyamán keletkeznek. Ívek megrogyása, a zárókő lezökkenése szintén legalább VII-es rengéshez kapcsolódik. A déli torony ledőlése azonban valószínűvé teszi, hogy ez a rengés lényegesen erősebb volt, akár IX-es intenzitás sem elképzelhetetlen. Ezek az értékek az EAE13 archeoszeizmológiai megrázottsági skálából olvashatóak ki [8].

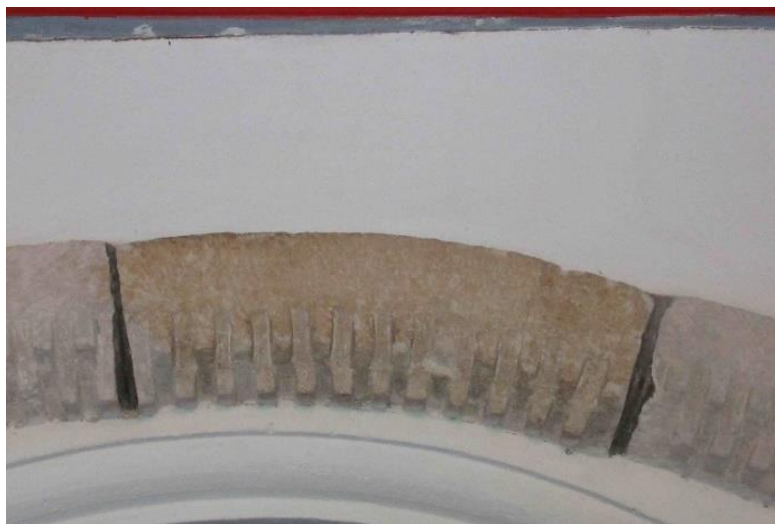
4. ábra

A 3. ábra megrogyott ívének záróköve: a háromszög alakú illesztési hézag jelzi, hogy az ívtag eredetileg magasabb helyzetben volt. ADB #3066.
