Ahol nincsenek földrengések – a horvátországi Isztria archeoszeizmológiája

There are no earthquakes here! – Archaeoseismology in Istria, Croatia

Kázmér Miklós

Eötvös Loránd Tudományegyetem, Őslénytani Tanszék, Budapest. E-mail: mkazmer@gmail.com

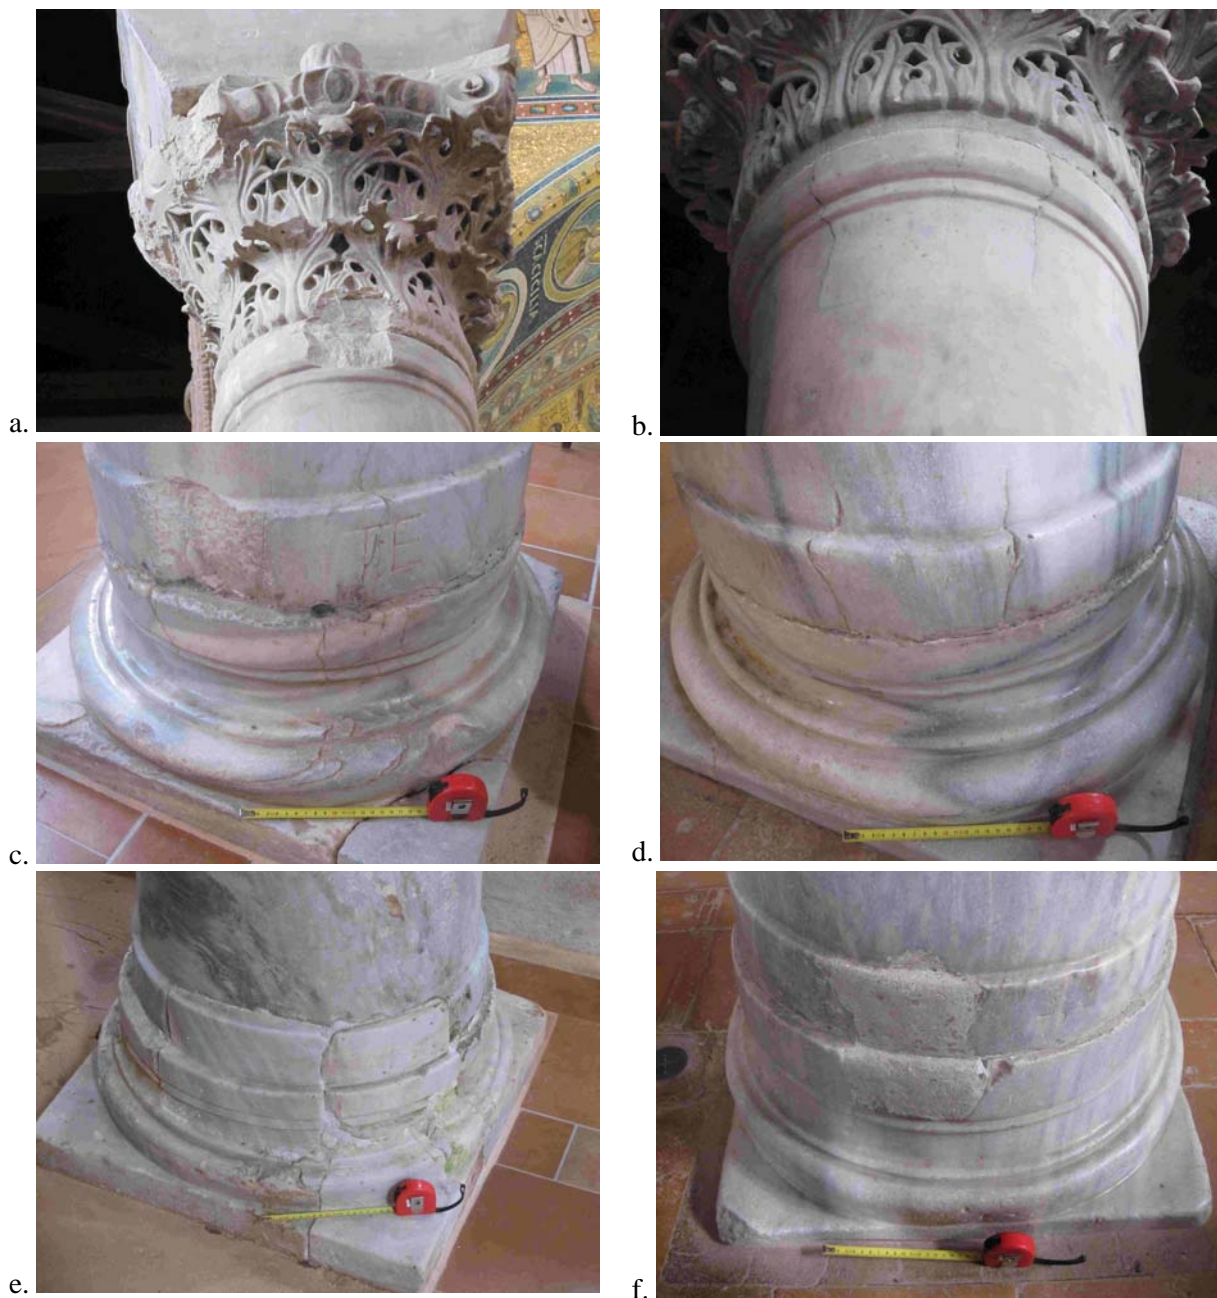
5. ábra. A márványoszlopok sérült fejezete és lábazata. **a.** Az oszlop és az oszlopfő együttes sérülése. F oszlop. **b.** Kezdeti lehasadás, konjugált törésekkel határolva. N oszlop. Egy hasonló törés befejezett állapotát láthatjuk az Thraszillosz oszlopokon az athéni Akropolisz oldalában (Ambraseys & Psycharis, 2012, Fig. 8(b)). **c.** Törött oszlopláb. A szomszédos, megkezdett törés a következő sérülés helyét jelzi. O oszlop. **d.** Kezdődő törés, konjugált repedésekkel határolva. P oszlop. **e.** Letört sarok pótlása márvánnyal, I oszlop. **f.** Elveszett szilánk helye betonnal kitöltve. N oszlop.

Fig. 5. Damaged capital and plinth of pillars. **a.** Adjacent breakage in pillar and capital. Pillar F, capital. **b.** Initial breakage, bordered by conjugate fractures. This is the initial state. The final, flaked-off feature is seen in the Thrasyllos columns in Athens, Greece (Ambraseys & Psycharis, 2012, Fig. 8(b)) Pillar N, capital. **c.** Breakage in pillar, with adjacent fracture marking a second break. Pillar A, plinth. **d.** Initial breakage, bordered by conjugate fractures. Pillar O, plinth. **e.** Broken-off splinter replaced. Pillar I, plinth. **f.** Missing splinter, repaired by cement. Pillar N, plinth.

Az oszlopok sérülései két nagyobb csoportba sorolhatók: aljukról és tetejükéről levált szilánkok, ill. az oszlopba mélyen behatoló, vakon végződő törések (5. ábra). Mindkét típus akkor keletkezik, amikor szeizmikus gerjesztés hatására az oszlopok billegni kezdenek, miközben az oszloplábra és az oszlopfőre az épület teljes súlya nehezedik (Stiros, 1996, Fig. 6a).

A letört darabok elvesztek, márvánnyal pótolták őket, vagy gyöngé minőségű betonnal egészítették ki a hiányt. Az márványba mélyen belehasító, veszélyesnek tűnő repedések magasságában egy vagy több vasgyűrűvel fogták körbe az oszlopot (Terry, 1988, 71. lábjegyzet).
