## Ahol nincsenek földrengések – a horvátországi Isztria archeoszeizmológiája

### There are no earthquakes here! – Archaeoseismology in Istria, Croatia

Kázmér Miklós

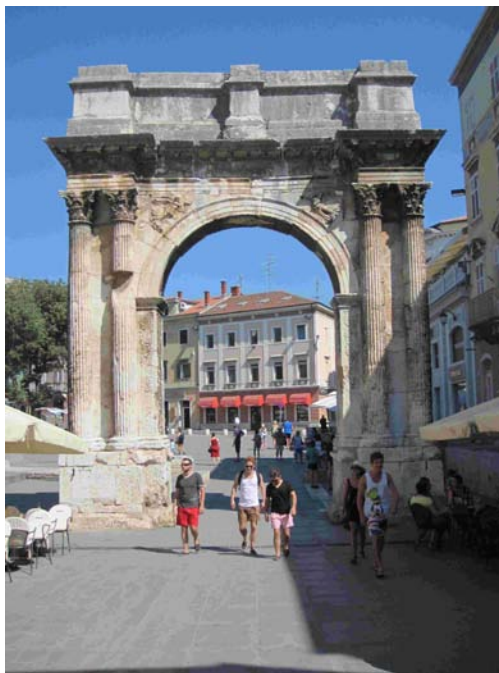
**2. ábra.** A pólai diadalív nyugati homlokzata.  
*Fig. 2. Western facade of the Porta Aurea in Pula.*

A pólai diadalív (Arco di Sergii, Porta Aurea) a város egyik kapujában áll. Kr. e. 29 és 27 között épült feliratainak tanúsága szerint (Dzin, 2009). Kisebb modern kori restaurálástól eltekintve semmi lényeges változás nem történt rajta kétezer év során (2. ábra). Közelebbről megvizsgálva az építőkövek illeszkedését, számos olyan sérülést észleltünk, amelyeket földrengések okozhattak. Meggyőző bizonyítékok az ív lezökkent kövei (3. ábra), melyeket egyértelműen szeizmikus hatásnak tulajdonítanak (Marco, 2008). Az egyes blokkok letört sarkai ugyanerre utalnak (Caputo & Helly, 2005; Rodriguez-Pascua et al., 2011).

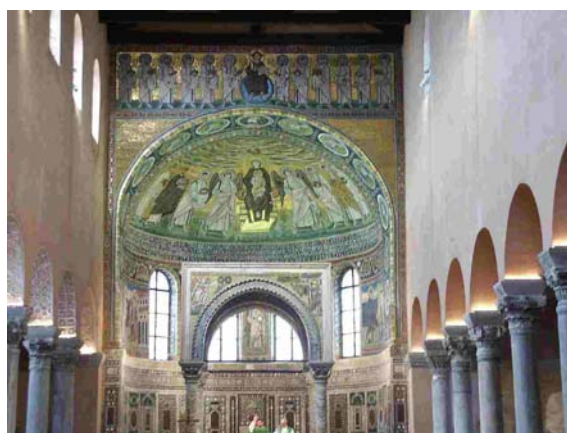
**4. ábra.** A porecsi Eufrosiusus-székesegyház főhajója. Az mozaikdíszítés a 6. századból őrződött meg. Liros Romito fényképe. [http://it.wikipedia.org/wiki/File:BasilicaMosaici\\_1.jpg](http://it.wikipedia.org/wiki/File:BasilicaMosaici_1.jpg). Letöltve: 2013 június 30.

*Fig. 4. The Byzantine cathedral of Eufrosinus in Poreč, 6th century. Inside view. Photo: Loris Romito. [http://it.wikipedia.org/wiki/File:BasilicaMosaici\\_1.jpg](http://it.wikipedia.org/wiki/File:BasilicaMosaici_1.jpg). Accessed 16 June 2013.*

A fentiekén kívül észleltük, hogy az épület egyes falai eltérnek a függőlegestől. A diadalív északi szára egyértelműen kifelé dől (4., 7a. ábra). A csatlakozó márványoszlop teteje is kb. 10 cm-rel eltolódott a többi oszlop síkjához képest (7b. ábra). Egészében a főhajó északi fala enyhén megcsavarodott: keleti végén kifelé dől, míg a nyugati és a középső része függőlegesen áll. Hasonló jelenségeket már többen magyaráztak földrengések hatásával (pl. Kamh et al., 2008). Megjegyezzük, hogy a bazilika alap-

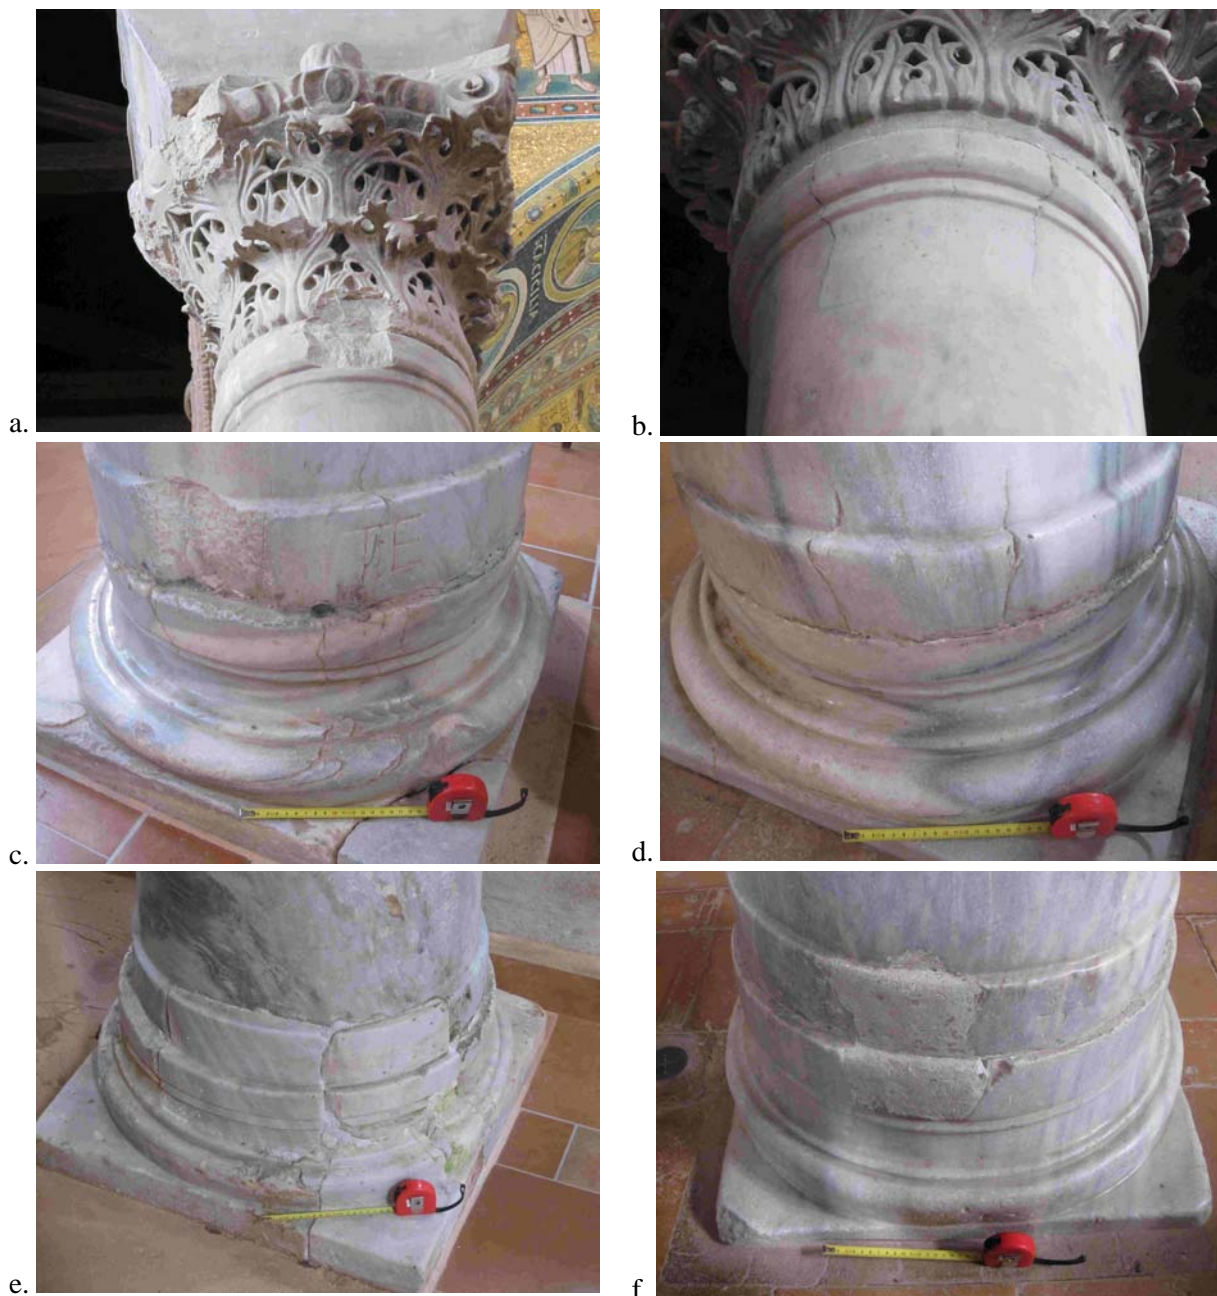
**5. ábra.** A márványoszlopok sérült fejezete és lábazata. **a.** Az oszlop és az oszlopfő együttes sérülése. F oszlop. **b.** Kezdeti lehasadás, konjugált törésekkel határolva. N oszlop. Egy hasonló törés befejezett állapotát láthatjuk az Thraszillosz oszlopokon az athéni Akropolisz oldalában (Ambraseys & Psycharis, 2012, Fig. 8(b)). **c.** Törött oszlopláb. A szomszédos, megkezdett törés a következő sérülés helyét jelzi. O oszlop. **d.** Kezdődő törés, konjugált repedésekkel határolva. P oszlop. **e.** Letört sarok pótlása márvánnyal, I oszlop. **f.** Elveszett szilánk helye betonnal kitöltve. N oszlop.

**Fig. 5.** Damaged capital and plinth of pillars. **a.** Adjacent breakage in pillar and capital. Pillar F, capital. **b.** Initial breakage, bordered by conjugate fractures. This is the initial state. The final, flaked-off feature is seen in the Thrasyllos columns in Athens, Greece (Ambraseys & Psycharis, 2012, Fig. 8(b)) Pillar N, capital. **c.** Breakage in pillar, with adjacent fracture marking a second break. Pillar A, plinth. **d.** Initial breakage, bordered by conjugate fractures. Pillar O, plinth. **e.** Broken-off splinter replaced. Pillar I, plinth. **f.** Missing splinter, repaired by cement. Pillar N, plinth.

Az oszlopok sérülései két nagyobb csoportba sorolhatók: aljukról és tetejükéről levált szilánkok, ill. az oszlopba mélyen behatoló, vakon végződő törések (5. ábra). Mindkét típus akkor keletkezik, amikor szeizmikus gerjesztés hatására az oszlopok billegni kezdenek, miközben az oszloplábra és az oszlopfőre az épület teljes súlya nehezedik (Stiros, 1996, Fig. 6a).

A letört darabok elvesztek, márvánnyal pótolták őket, vagy gyöngé minőségű betonnal egészítették ki a hiányt. Az márványba mélyen belehasító, veszélyesnek tűnő repedések magasságában egy vagy több vasgyűrűvel fogták körbe az oszlopot (Terry, 1988, 71. lábjegyzet).

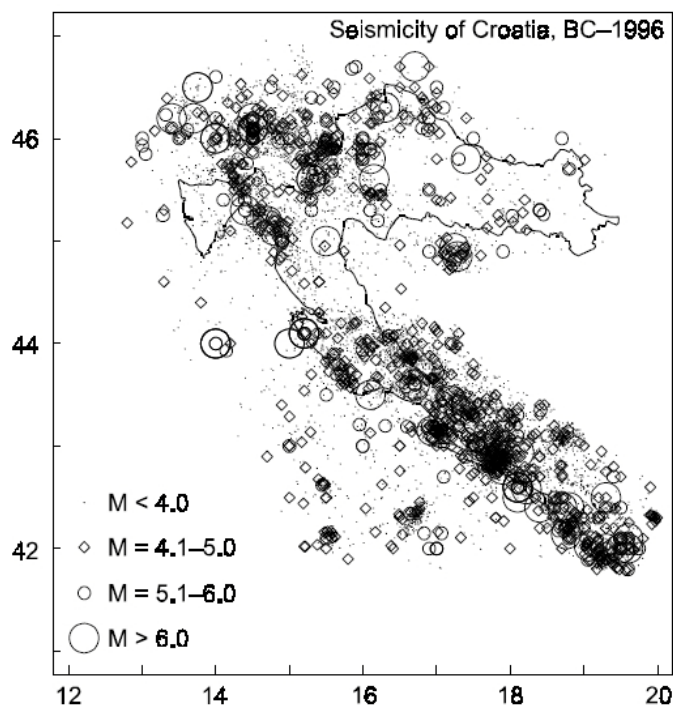
Figure 1. Epicenters of the earthquakes in Croatia and adjacent regions in the period BC–1996. Symbols increase with the magnitude.

**8. ábra.** A horvátországi földrengések epicentrumai az utóbbi kétezer évben. A körök nagysága a magnitúdóval növekszik (Markušić & Herak, 1999).

**Fig. 8.** Epicenters of the earthquakes in Croatia and adjacent regions in the period BC–1996 (Markušić & Herak, 1999).

Az elmúlt két évezredben Porecs és általában Isztria szeizmikusan nyugodt terület volt – ez a közfel-fogás, mely tükröződik Horvátország szeizmikus zónatérképén is (Markušić & Herak, 1999). Mind-össze egyetlen 5,0-6-os magnitúdójú rengést tüntet fel ez a térkép, Isztriától nyugatra, a tengerben. A 6-os magnitúdónál nagyobb földrengések mind a Dinári-hegység nyugati frontja mentén csoportosulnak, 60-70 km-re északkeletre Porecstől és Pólától egyaránt (8. ábra) (Markušić & Herak, 1999).
